## Unser Wohnmobil: nachträgliche Anpassungen

Wir haben unseren Mercedes Sprinter 519 CDI 4x4 Autark Runner von Woelcke im Januar 2018 erhalten (mehr zum Fahrzeug auf unserer [Homepage](#) und auf jener von [Woelcke](#)). Mitte 2018 haben wir die Wohnung aufgelöst, sind ins Fahrzeug gezogen und bereisten Skandinavien, Nordamerika, Frankreich und Osteuropa und sind jetzt in Südafrika. Insgesamt lebten wir gut drei Jahre (1'166 Tage) im Wohnmobil und sind mit ihm knapp 100'000 km gefahren.

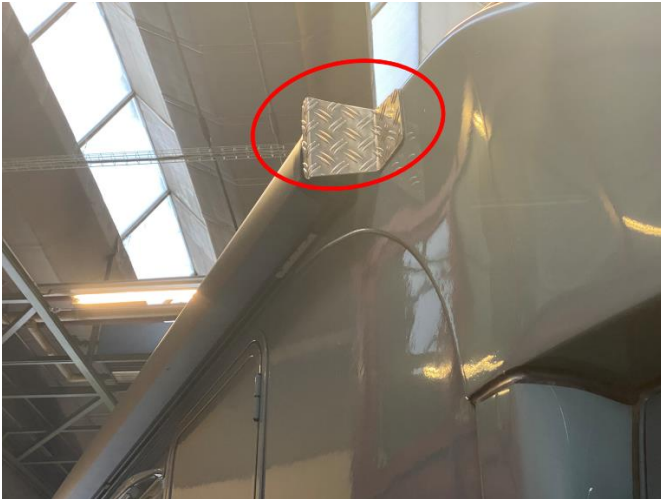
Schutz Markise (Woelcke)

Bei der Fahrt auf engen Wegen können sich Äste in herausstehenden Teilen einhängen. Bei uns sind es die Markise und die Klimaanlage (letztere ist auch durch niedrige Durchfahrten gefährdet ...). Um diese zu schützen, haben wir Riffelbleche montieren lassen.

Ergebnis: gut

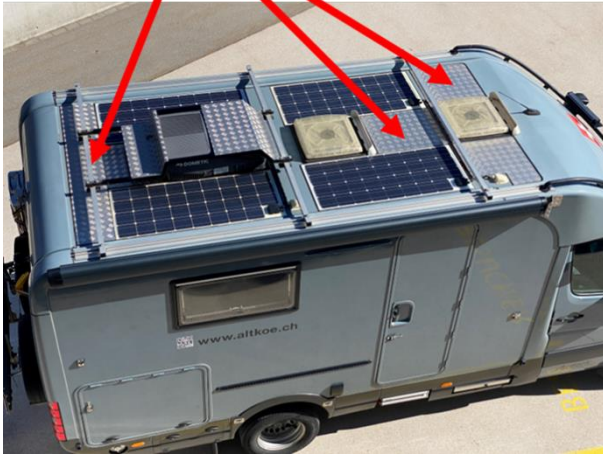
#### 4 Schutz von Dach neu

Das Dach wird beim Betreten beansprucht und ist Hagel, Ästen, Vogelkot etc. ausgesetzt. Zum Schutz wurden grössere Flächen mit Alu-Riffelblech abgedeckt (Mercedes Garage).

Ergebnis: gut

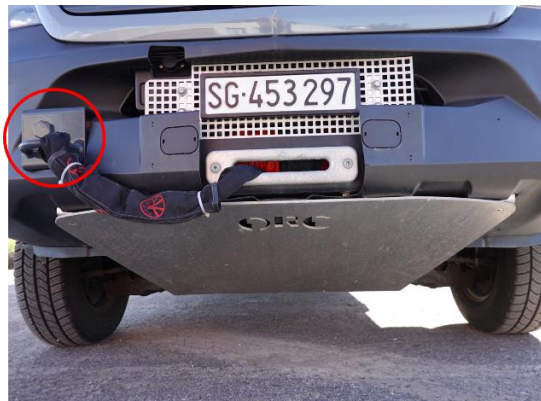
#### 6 Abschleppöse vorne

Die serienmässige Öse vorne ist auf das Abschleppen auf guten Strassen ausgelegt und nicht auf Belastungen, welche beim Herausziehen aus dem Dreck oder Sand entstehen. Deshalb haben wir bei ORC eine entsprechende Öse installieren lassen, welche mit drei Punkten mit dem Chassis verbunden ist.

Ergebnis: (zum Glück) noch nie gebraucht

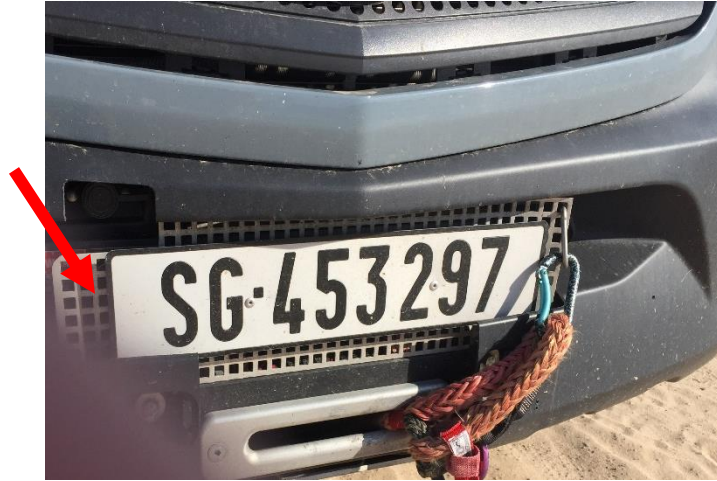
## 7 Abdeckung Seilwinde

Das Seil der Winde war dem Schmutz ungeschützt ausgesetzt und wir liessen eine Abdeckung machen (Woelcke).

Ergebnis: besser als vorher

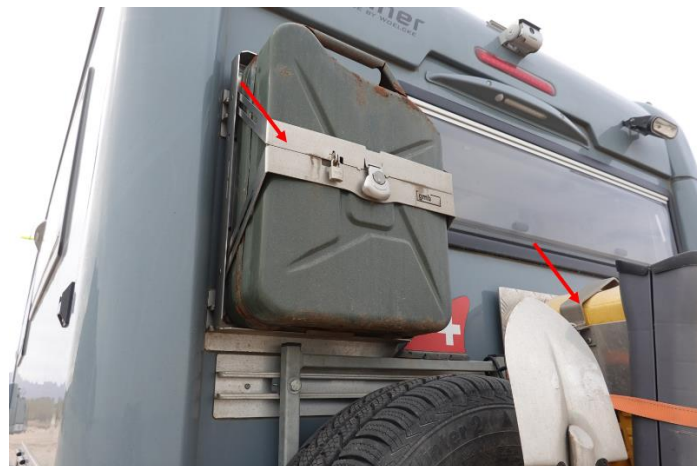
## 8 Verschiedene An- und Umbauten hinten

Ein Bauschlosser hat für die beiden Unterfahrkeile eine Halterung gemacht. *Neu:* Die Auffahrtskeile haben wir inzwischen durch Emuk Airlift Kissen ersetzt (starker Kompressor erforderlich). Zudem rostete die Halterung des Kanisters und sie wurde durch eine Chromstahl-Version ersetzt.

Ergebnis: gut

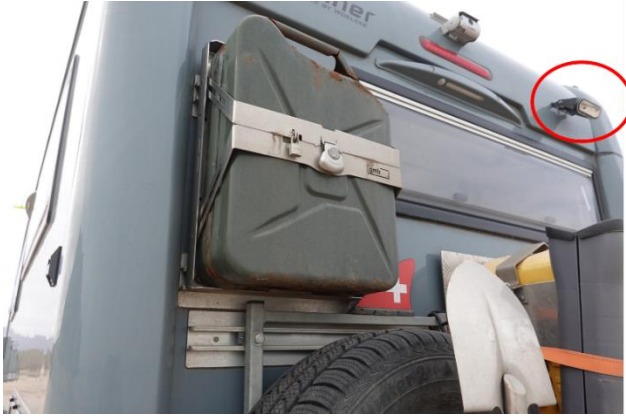
## 9 Heck-Scheinwerfer

Nachts war es beim Rückwärtsfahren zu dunkel, als dass man in der Rückfahrkamera etwas hätte erkennen könnten. Darum liessen wir einen Heck-Scheinwerfer montieren.

Ergebnis: gut

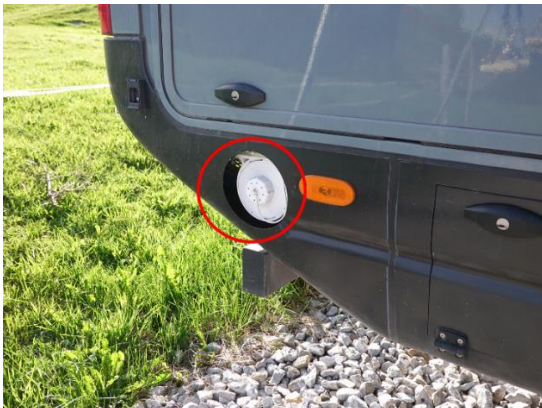
## 10 Abwasserschlauch: Verlängerung

Der ursprünglich mitgelieferte Abwasserschlauch war teilweise zu kurz und wir haben auf der anderen Fahrzeugseite durch Woelcke ein Fach mit einem zweiten montieren lassen.

Ergebnis: gut

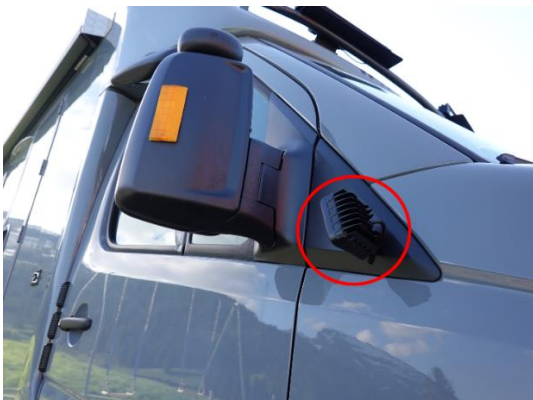
## 11 Arbeitsleuchten seitlich

Seitliche Arbeitsleuchten helfen bei Dunkelheit, Hindernisse rechts und links zu erkennen (Einbau: Mercedes Garage).

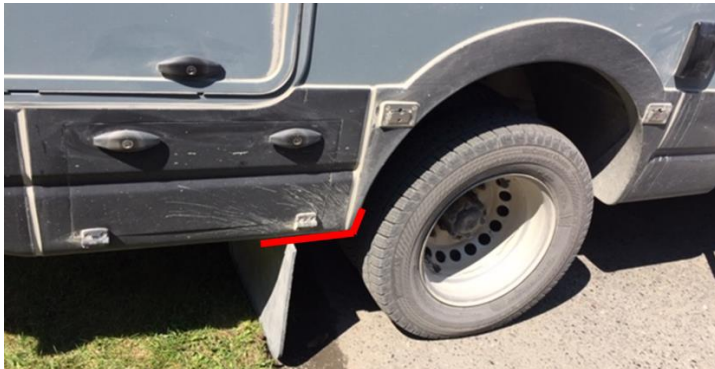
## 12 Alu-Einkleidung Unterflur-Staukisten

Beim Fahren auf unbefestigten Strassen beschädigten Steine die Aussenwand der doppelwandigen Unterflur-Staukisten und wir liessen sie in Kanada einkleiden.

Ergebnis: gut

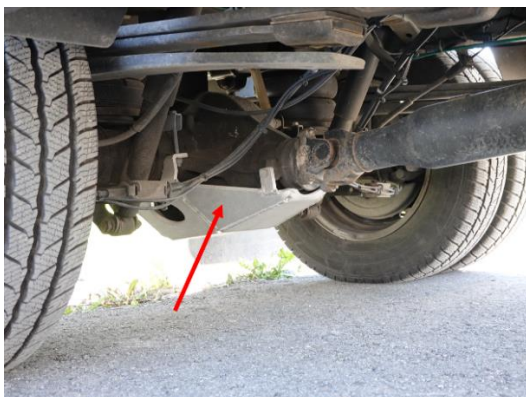
## 13 Zusätzlicher Unterbodenschutz

Für den vollständigen Unterbodenschutz fehlte bisher ein Schutz des Hinterachse-Differenzials. ORC montierte einen solchen.

Ergebnis: gut

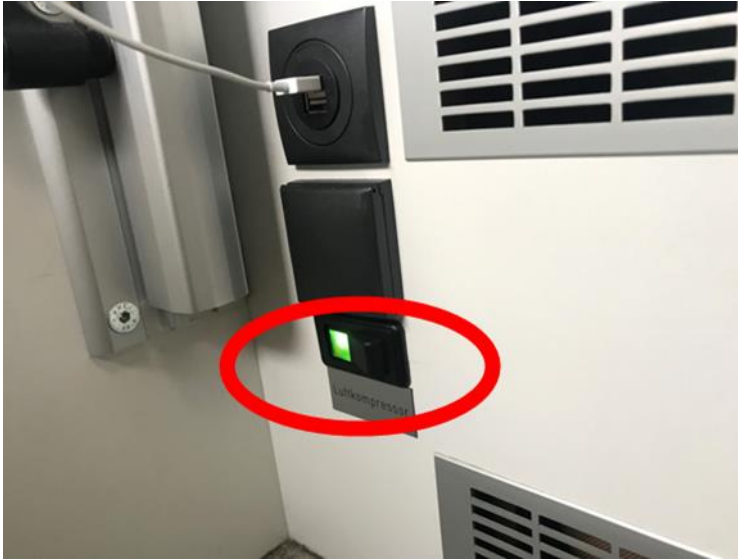
### 16 Kompressor: Ein-/Aus-Schalter von Heckgarage nach Innenraum verlegt **neu**

Wir liegen im Bett und der Kompressor beginnt Druck aufzubauen, weil er nicht abgeschaltet wurde. Deshalb verlegen wir den Schalter in den Innenraum (Mercedes Garage).

Ergebnis: gut

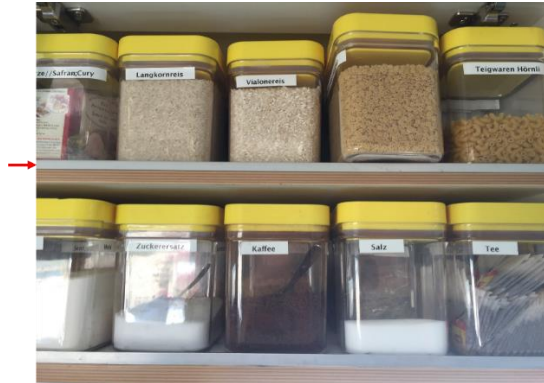
## 19 Profile Tablare Küchenschränke

Wir haben einmal vergessen, einen der Küchenschränke zu schliessen, und bei der ersten Kurve fielen die Vorratsdosen der oberen Tablare auf den Boden (die unteren hatten zum Einhängen der Schösser bereits ein Profil, welches die Behälter zurückhielt). Der Einbau von Profilen an allen Küchentablaren durch Woelcke hat Abhilfe geschaffen.

Ergebnis: gut

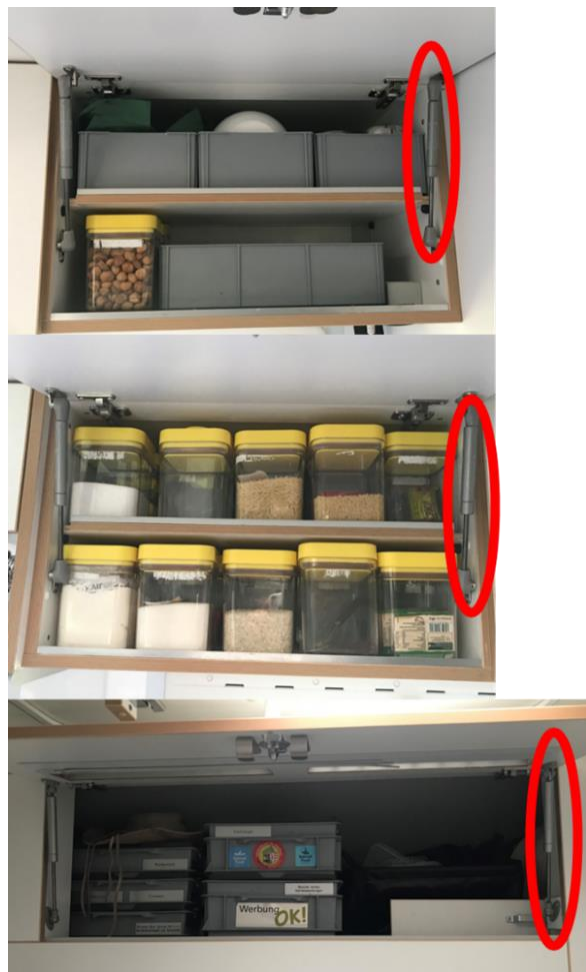
## 20 Häufig gebrauchte Klappen: Gasdruckdämpfer auf beiden Seiten neu

Werksmässig haben die Klappen im Innenraum einen Gasdruckdämpfer auf einer Seite. Nun veränderten sich die Spaltmasse der Klappen bei häufigem Gebrauch und wir befürchteten, dass die Scharniere ausreissen würden. Woelcke baut auch einen Gasdruckdämpfer auf der anderen Seite der Klappen ein.

Ergebnis: gut

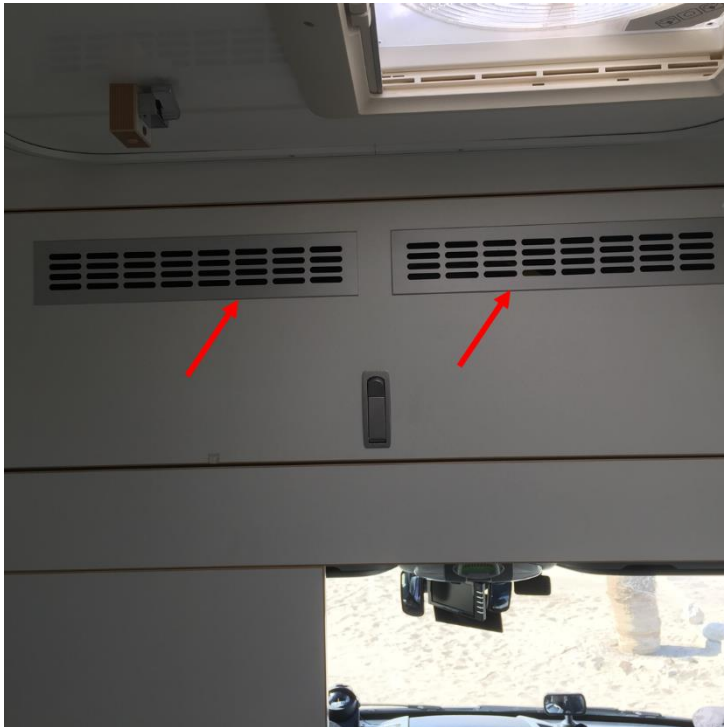
## 21 Belüftungsschlitze Klappe

Im Stauraum oberhalb der Führerkabine bildete sich Kondenswasser. Als Gegenmassnahme baute Woelcke Belüftungsschlitze ein.

Ergebnis: gut

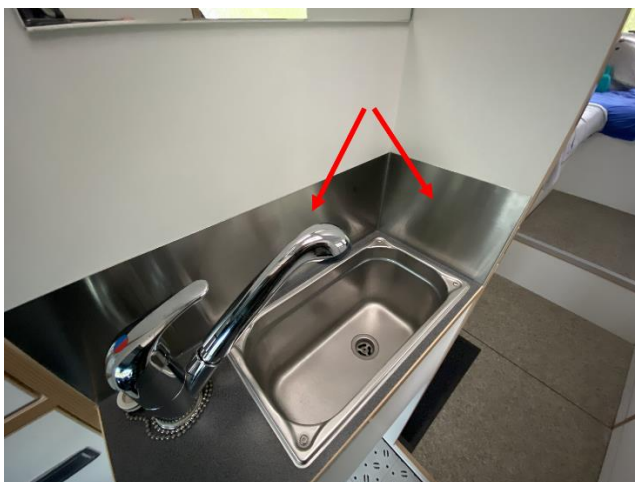
## 22 Waschbecken Küche und Nasszelle: Umrandung

Die Silikonfugen können bei Belastungen Risse erleiden. Damit in diesem Fall rund um die beiden Waschbecken kein Wasser in die darunter liegenden Korpusse dringt, haben wir von Woelcke Chromstahl-Umrandungen machen lassen.

Ergebnis: gut

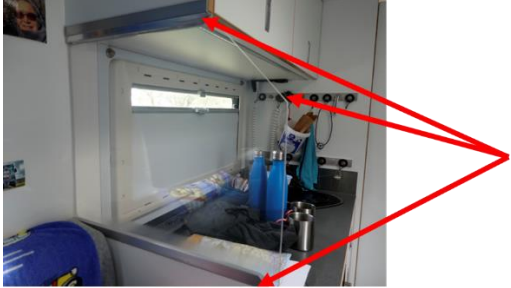
### 23 Spritzschutz Kochherd **neu**

In unserem Fahrzeug liegt der Herd gleich neben einem der Sitzpolster. Gleich nach Erhalt befestigte Markus eine Plexiglas-Scheibe als Spritzschutz. Diese löste sich im Laufe der Jahre wieder und Woelcke hat die Scheibe mit einem Aluminium-Profilen befestigt.

Ergebnis: gut

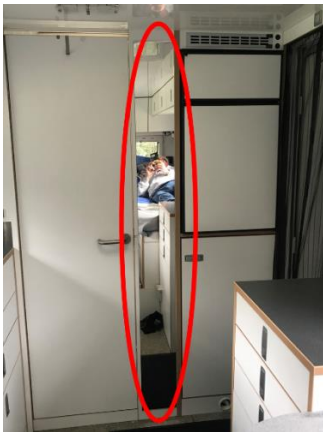
### 24 Einbau Spiegel **neu**

Woelcke hat das Fahrzeug mit einem Spiegel aufgerüstet.

Ergebnis: gut

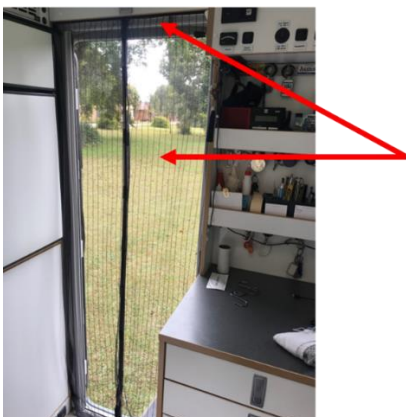
### 25 Mückenvorhang Türe **neu**

Das Öffnen und Schliessen des Schiebe-Mückengitters war bei häufigem Gebrauch etwas mühsam, das Mückengitter bekam Risse, weil die Schiene verkantet wurde und der Abfallkübel war eine latente Gefahr. Markus hat in einem Baumarkt im Ausland einen Mückenvorhang beschafft und befestigt (das Befestigen war schwierig und der Vorhang wird wohl nicht ewig halten).

Ergebnis: bisher gut. Ist in mückenreichen Gegenden vermutlich als Schutz nicht ausreichend.

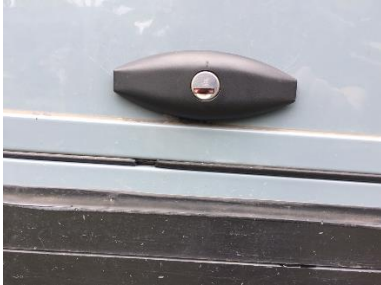
Heutige Verschlüsse:

Wir würden für die Garage ein anderes Schliesssystem wählen.

Die gewünschten Verschlüsse wären stabiler und das Schloss würde weniger verschmutzen und vereisen

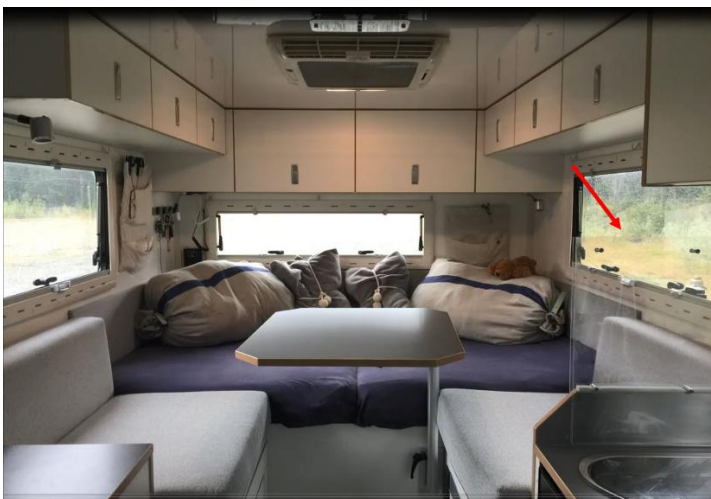
Situation heute:

Markus hätte wegen dem Verkratzen gerne Echtglasfenster. Auch würde er – im Gegensatz zu Ruth - kein so grosses Seitenfenster mehr einbauen (die Feder des Verdunklungsrouleau ist kaputt gegangen, was möglicherweise mit der Grösse des Fensters zu tun hat).
